## Inventario Digital de Deslizamientos de Tierra y Depósitos Asociados Provocados por el Huracán Mitch, Cuadrángulo Orocuina (2756 II), Honduras

### Digital Inventory of Landslides and Related Deposits Triggered by Hurricane Mitch, Orocuina Quadrangle (2756 II), Honduras

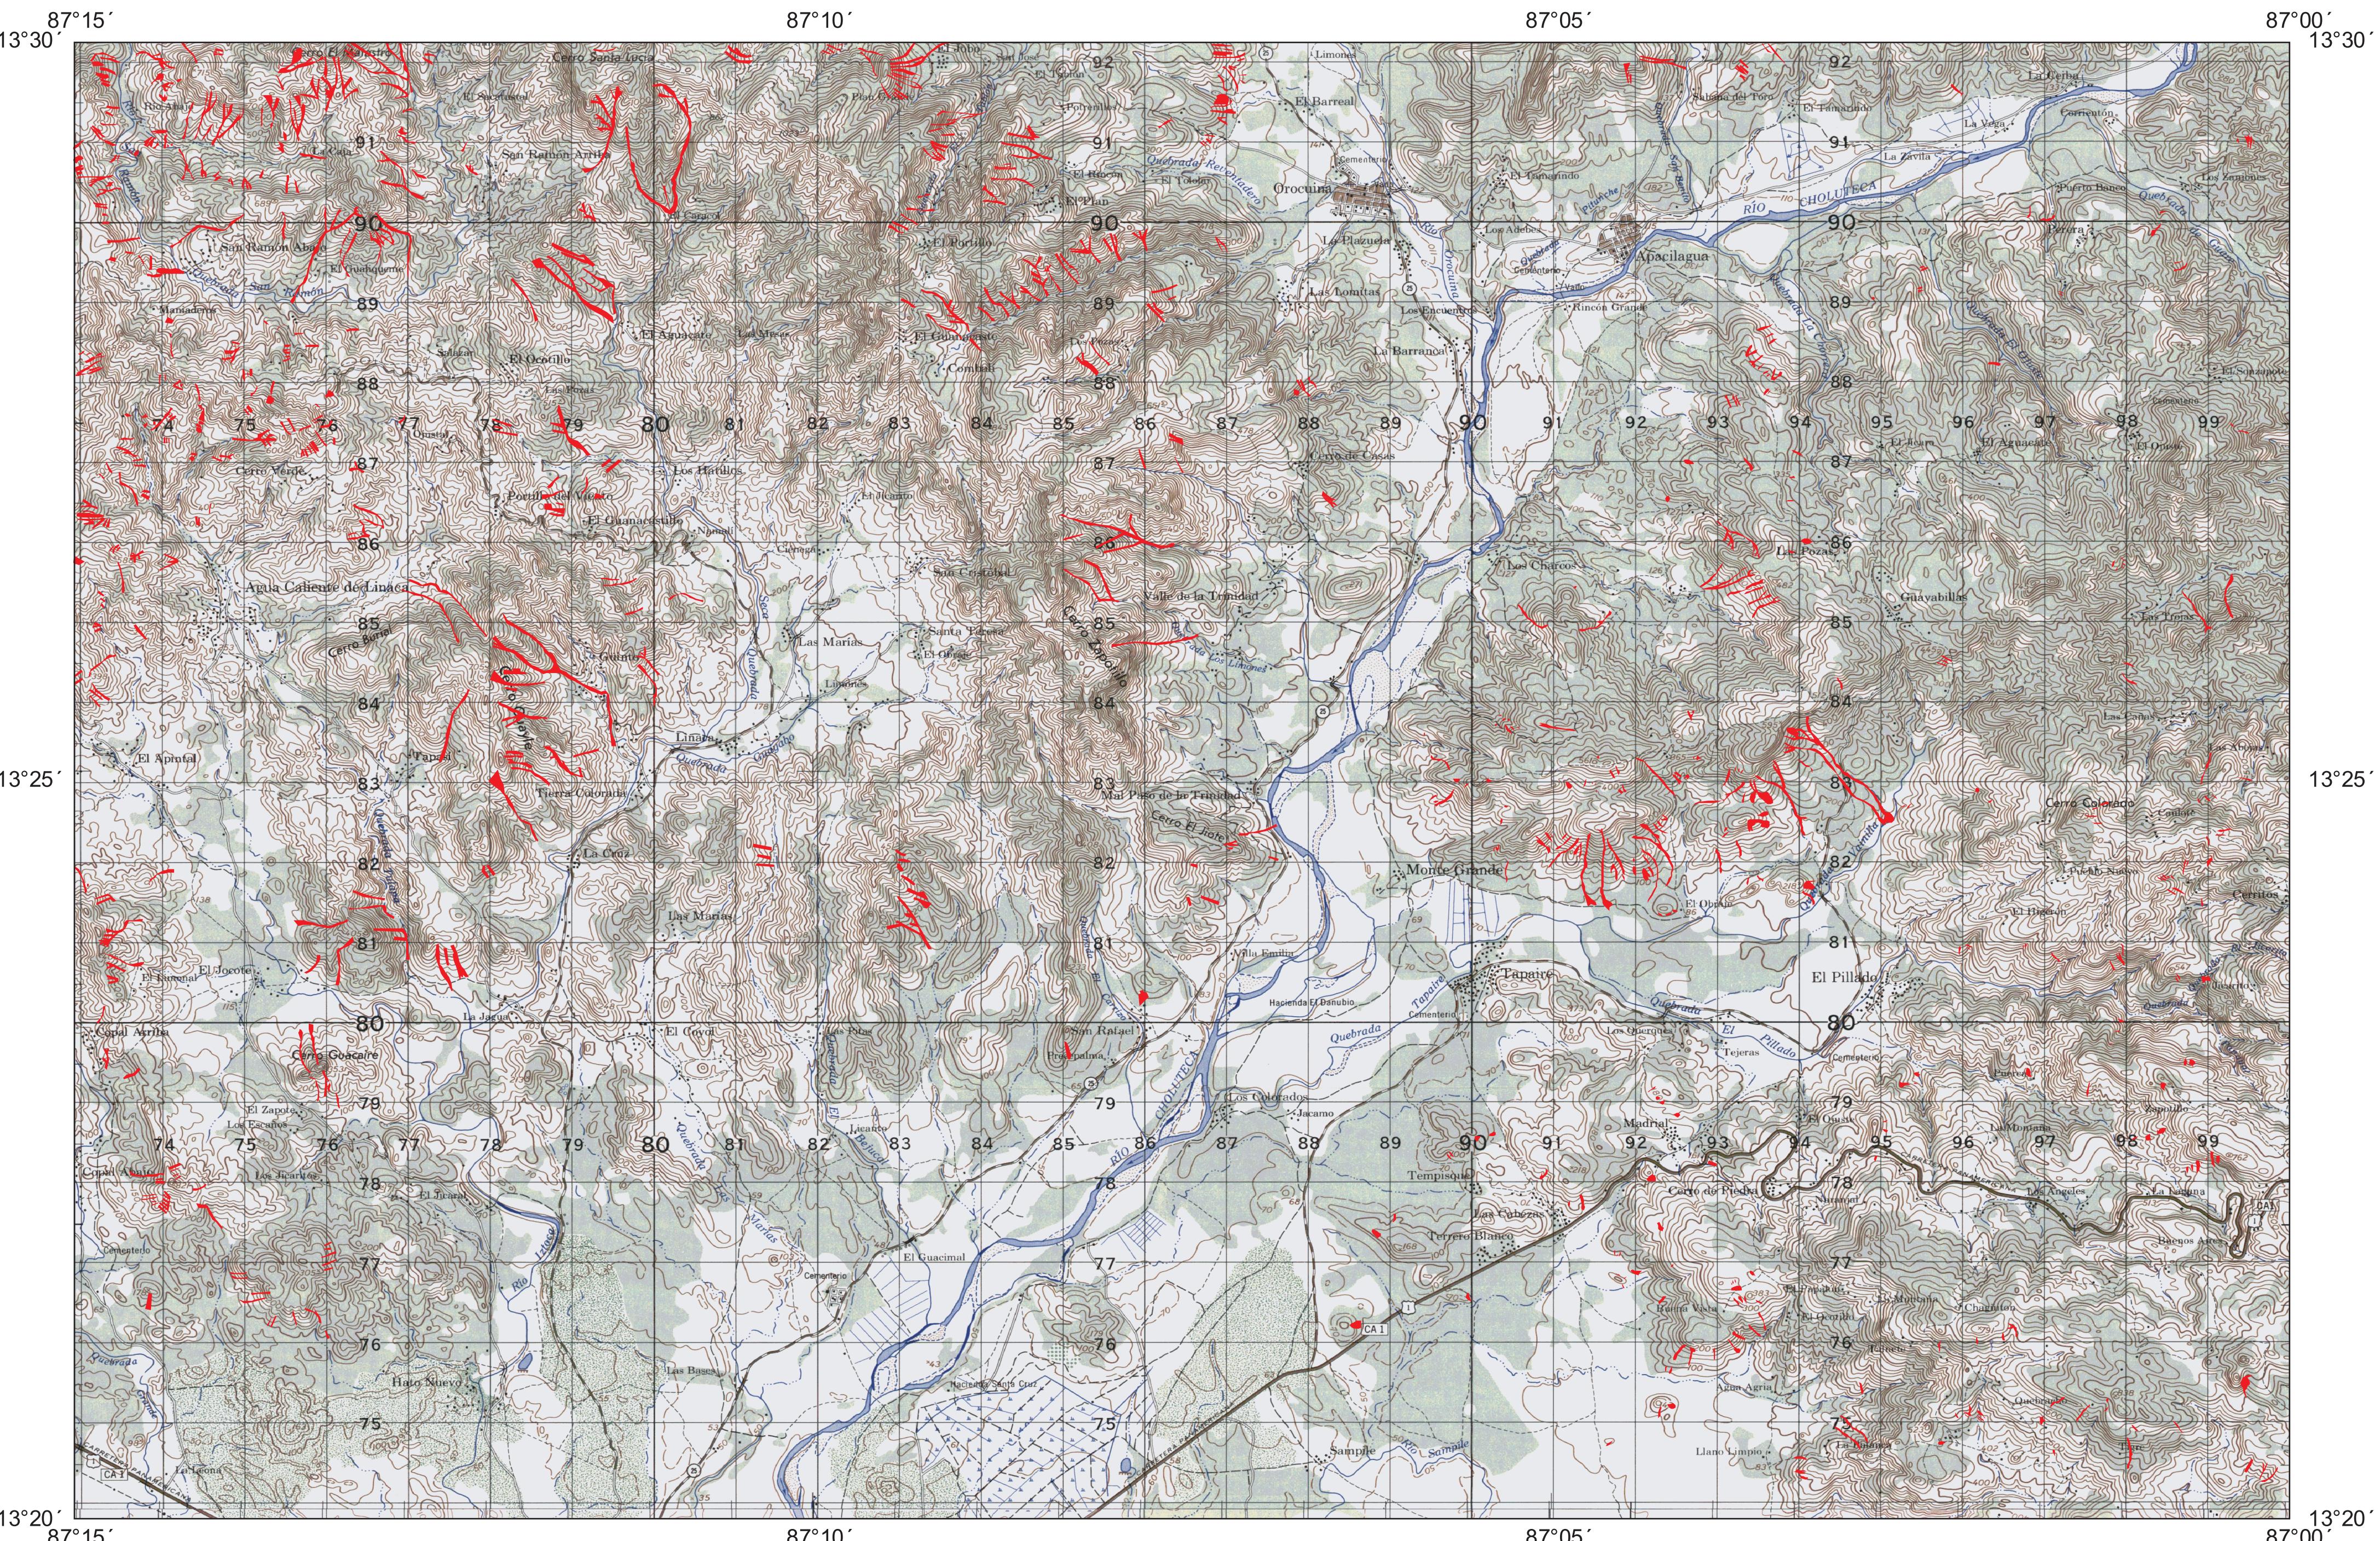
This landslide inventory map, prepared under the auspices of the U.S. Agency for International Development (USAID), shows one of 19 areas in Honduras that have ongoing landslide hazards and were the focus of landslide studies by the U.S. Geological Survey. The map shows the distribution of landslides triggered by Hurricane Mitch, including both source areas and deposits. This map and others of this series provide a basis for making informed decisions concerning possible relocation efforts and future land-use planning. In addition, estimates of sediment volumes produced by landslides are derived for selected topographic quadrangles where landslide debris appears to be contributing significantly to the total sediment load of rivers, streams, and reservoirs.

Landslides shown on this and the other respective inventory maps were mapped by photo interpretation using 1:40,000-scale black-and-white airphotos taken by the U.S. Air Force in the months after Hurricane Mitch and from 1:40,000-scale black-and-white photos taken by a private contractor from Guatemala City in 2001. The landslide polygons were sketched onto 1:50,000-scale topographic maps of Honduras using the stereographic images produced by photo pairs to locate the landslides. The landslide boundaries were then manually digitized as input into a GIS database. We estimate the accuracy of locations to be within 100 m in terrain with low topographic relief and better than 50 m in terrain with high or distinctive topographic relief.

Landslides triggered by Hurricane Mitch.

Debris flows accounted for more than 95% of the landslides and ranged in thickness from less than 1 m to 15 m and in length from a few meters to 7.5 km. Shallow thickness of debris flows (0.2 m-2.0 m) in the southern part of the country reflect shallow soils and lack of deep weathering in the dry climate. Debris flows in central and northern Honduras are thicker (up to 15 m) due to the deeply weathered volcanic soils that result from higher annual rainfall within tropical valleys and cloud forests. Flow paths of debris flows in central and northern Honduras ranged in length from tens of meters to 7.5 km. The highest concentrations of debris flows in Honduras occurred in the mountains near the town of Choluteca where more than 900 mm of rain fell in three days.
